AVIS DU DOMAINE SUR LA VALEUR VÉNALE

École de voile, avec maison de gardien attenante et terrains, en bordure du lac du Der

ZA59a, ZA 87 et ZA 89
Écollemont

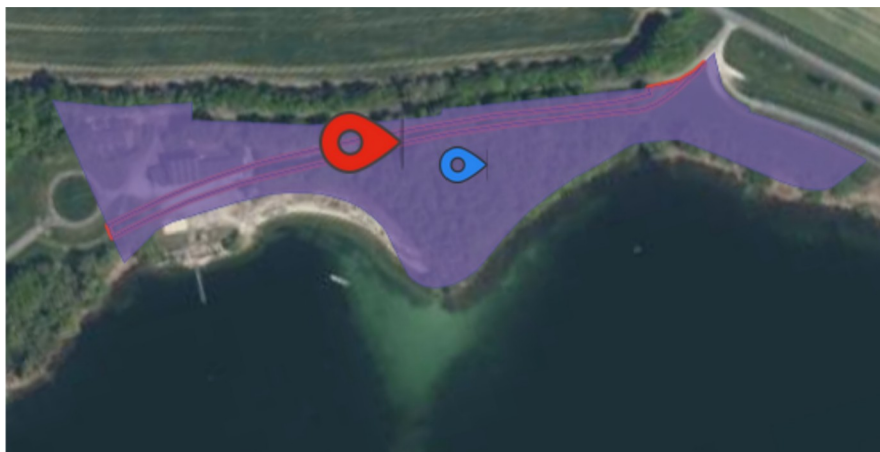
- ZA 59 pour une surface de 18 470 m²
- ZA 87 pour une surface de 9 270 m²
- ZA 89 pour une surface de 2 991 m²

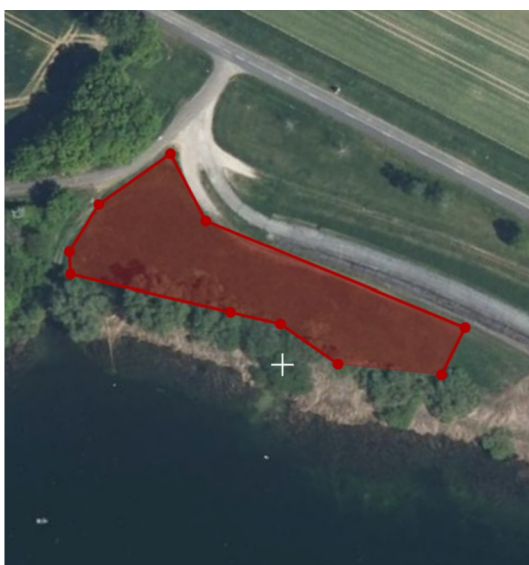
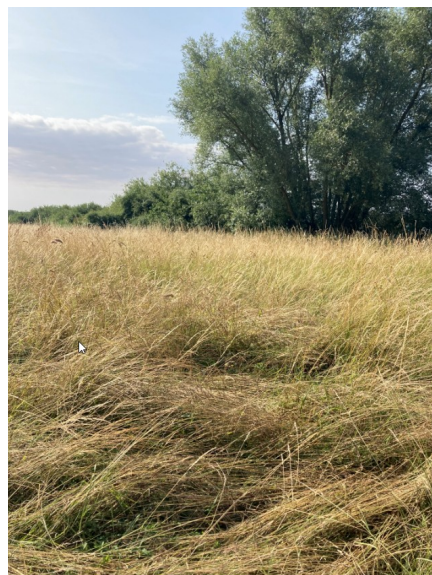
-d'un terrain en nature de prairie d'environ 3 500 m² et accessible depuis la route. Il se trouve au sud de l'ensemble à évaluer.

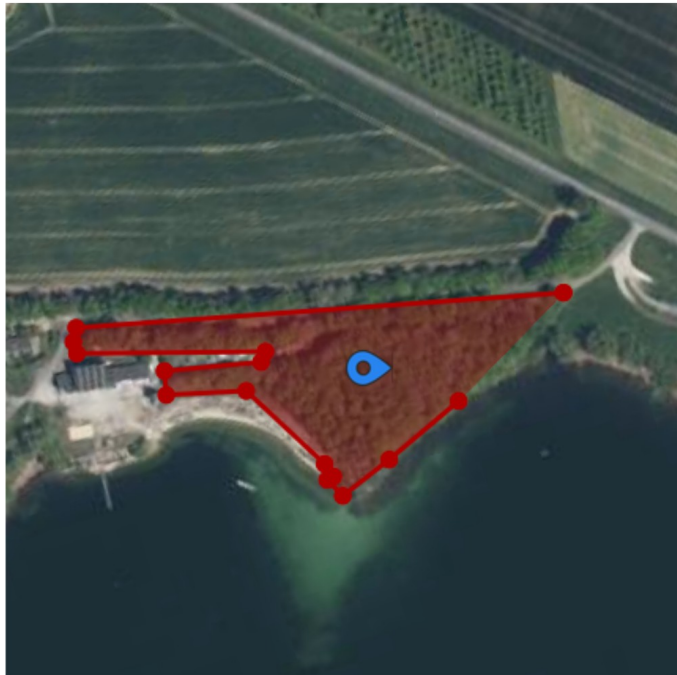
-d'un terrain boisé d'environ 18 231 m². Il s'agit essentiellement de bois taillis nécessitant un minimum d'entretien et du débroussaillage.

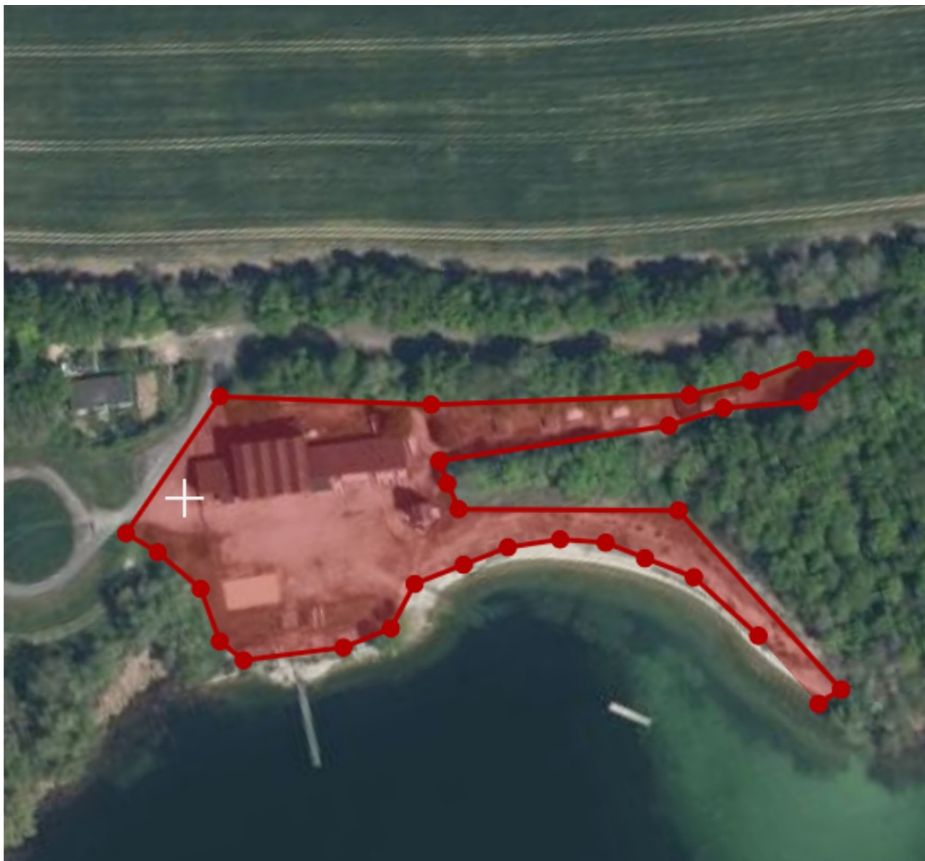
Le terrain accueillant l'école de voile à une surface estimée à environ 6 000 m²

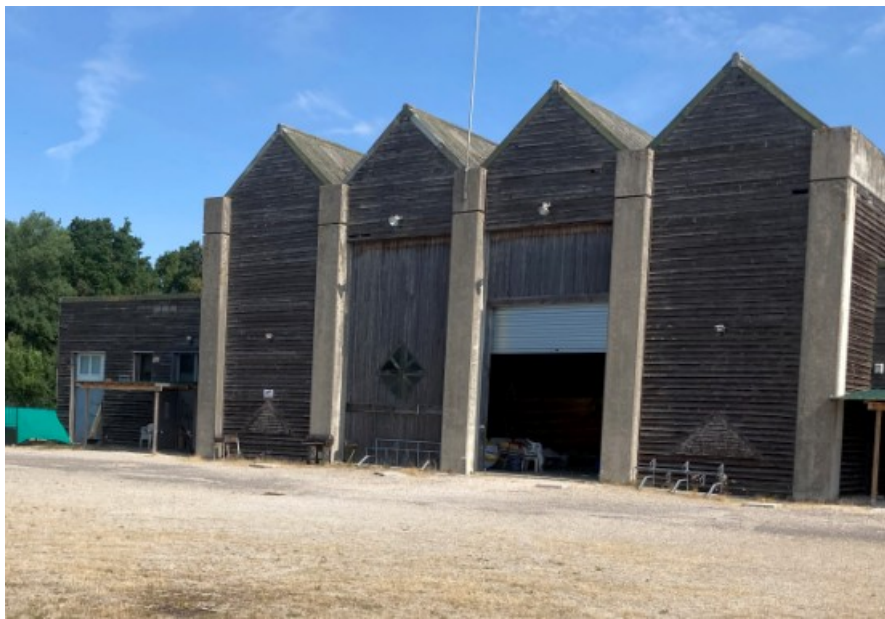
-La partie centrale

Il s'agit d'une structure de grande hauteur destinée à accueillir des voiliers sans que leurs mats soient couchés. Elle dispose d'une ouverture de plus de 4 m de hauteur.

Il s'agit d'une charpente en béton élevée sur des fondations également en béton

Une structure constituée de poutres en bois supporte la toiture. Cette dernière est vraisemblablement en polycarbonate et en fibrociment.

Les parois sont constitués d'un bardage de bois ajouré.

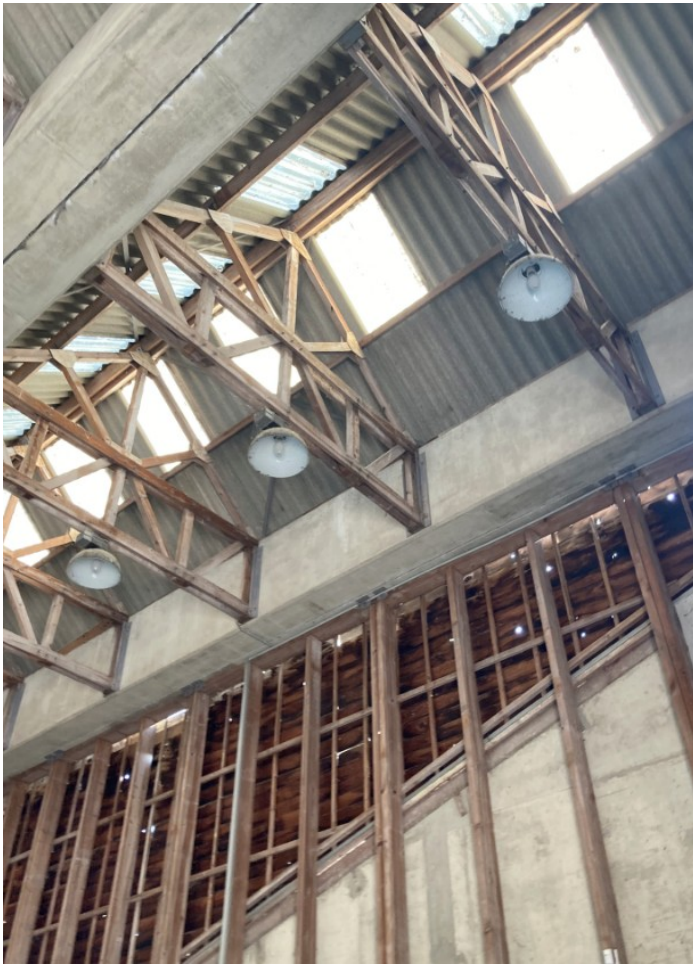
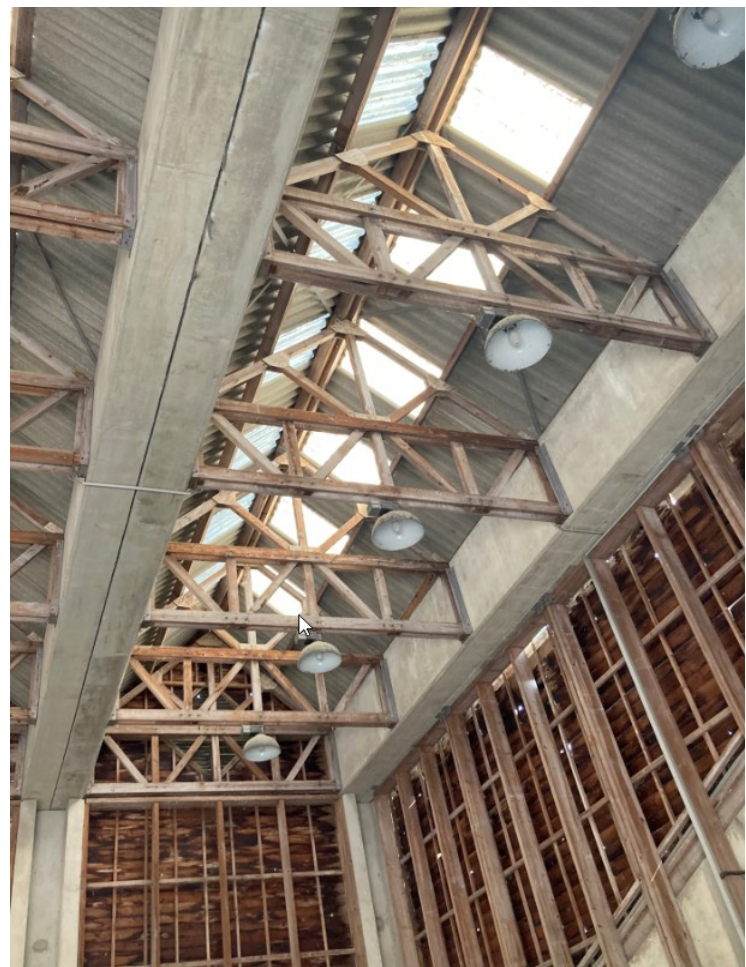
La structure est en excellent état pour un bâtiment de presque 40 ans. Il a été édifié dans le milieu des années 1980. Elle ne présente aucun désordre .

La toiture a connu quelques fuites mais sans gravité.

Le bardage est assez dégradé sans qu'il soit a priori dangereux. Il devra à terme être rénové ou plus probablement remplacé.

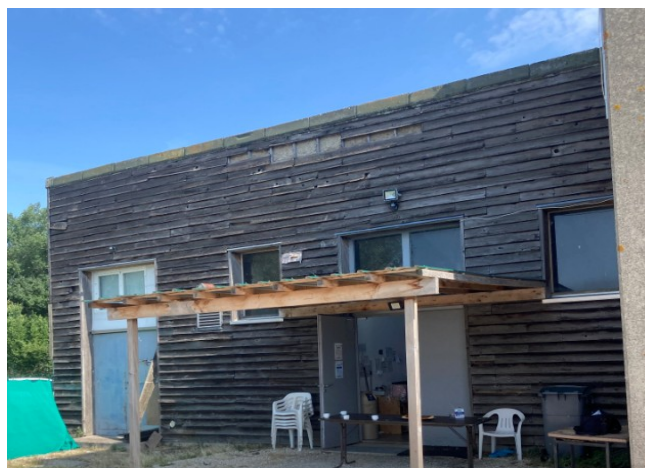
L'aile Nord

Il s'agit d'un bâtiment ayant des fonctions d'atelier d'entrepôt, de cuisine de fortune et bureau administratif.

Il s'agit d'une structure en béton couverte d'un bardage bois. La composition du toit est inconnue. Aucun désordre n'a été constaté sur ce bâtiment. Il est en état d'usage. Le bardage est comme celui de la partie centrale est dégradé.

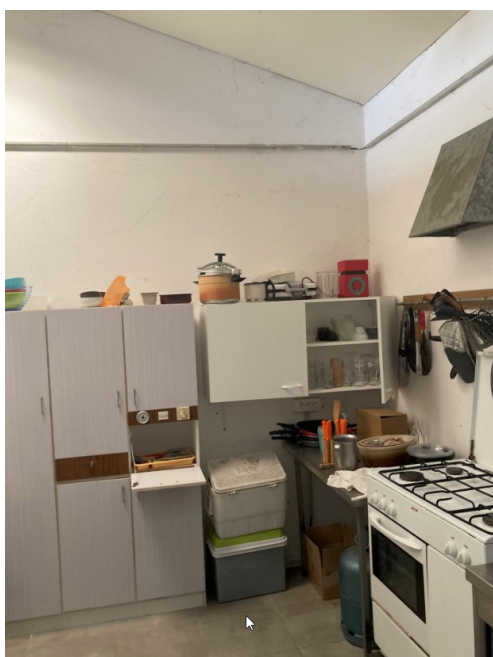
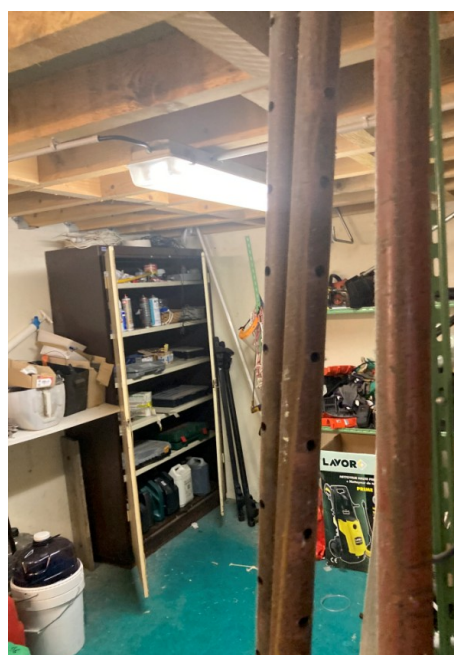
L'électricité est entretenue.

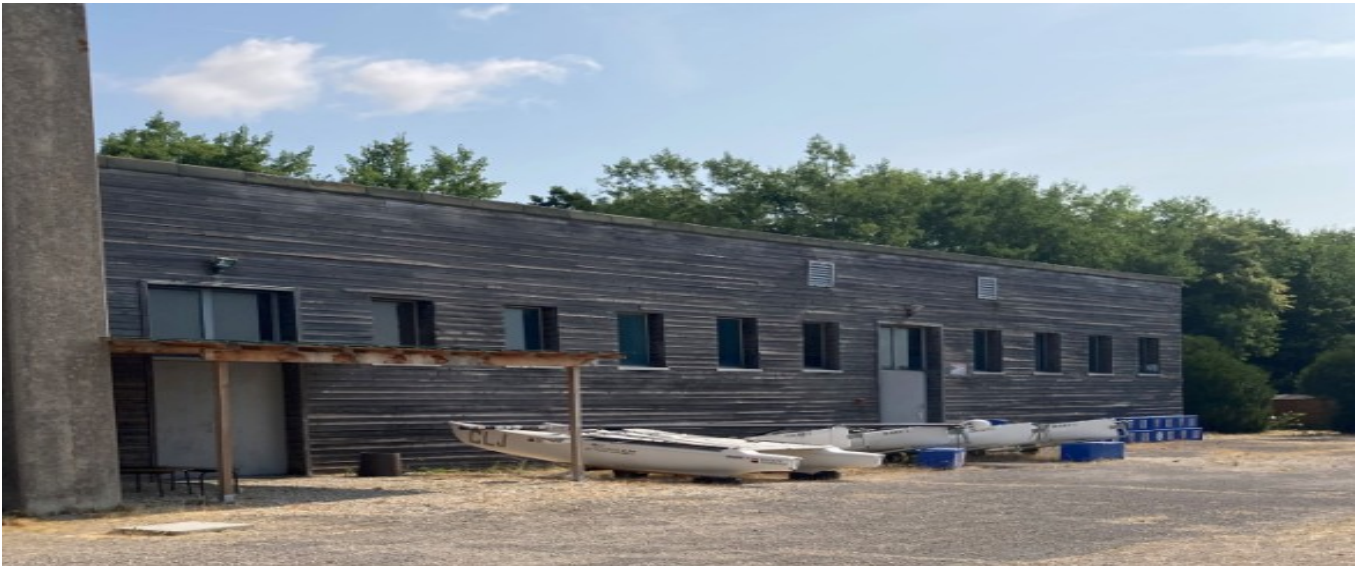
L'aile Sud

Il s'agit de la partie du bâtiment accueillant un atelier destiné à l'origine aux voiles. L'autre partie accueille des douches, des vestiaires et des sanitaires.

Il s'agit toujours d'une structure en béton couverte d'un bardage bois. La composition du toit est inconnue. Aucun désordre n'a été constaté sur ce bâtiment. Il est en état d'usage. Le bardage est comme celle de la partie centrale est dégradé.

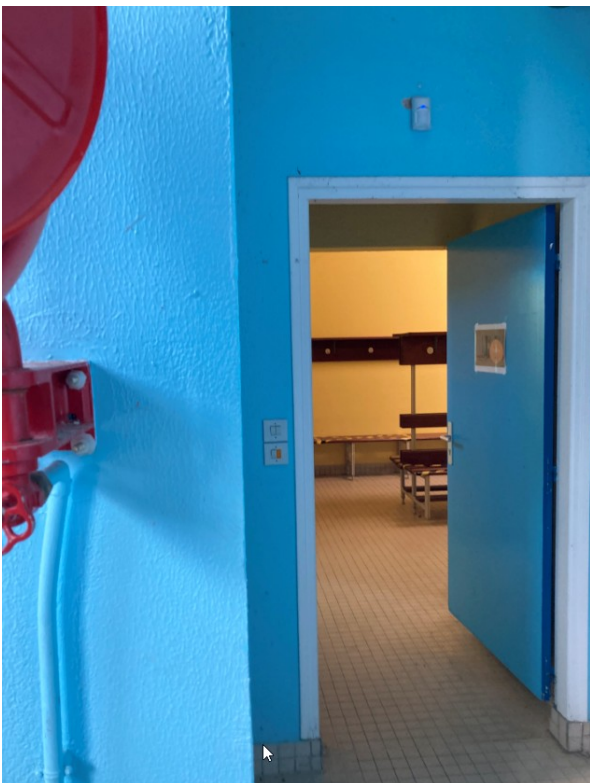
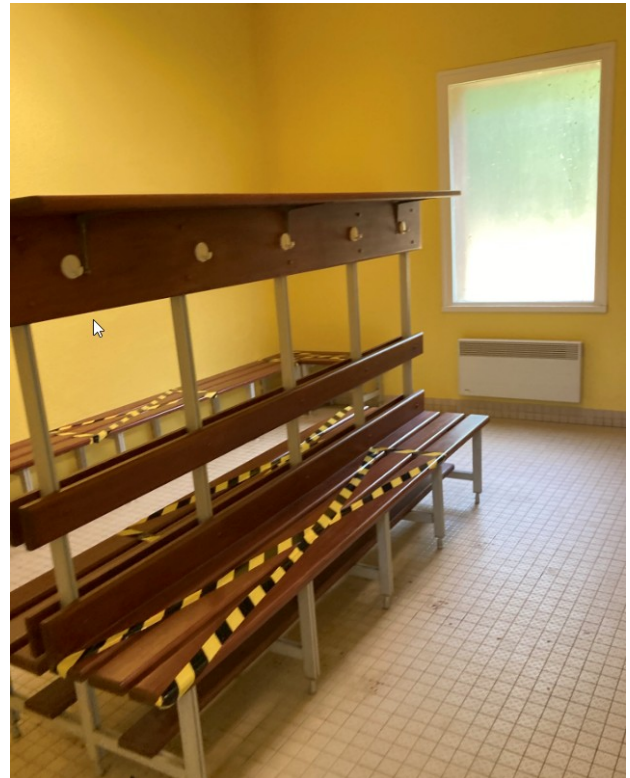
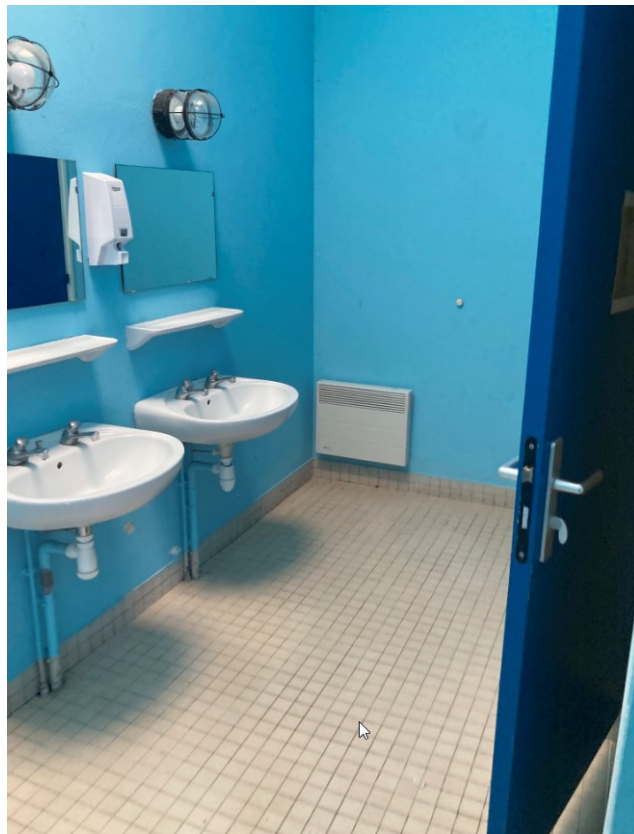
La partie sanitaire a fait l'objet d'une isolation (peut-être à revoir). Les sols et les murs sont en partie carrelés et peints. L'ensemble est bien entretenu. La ventilation est hors d'usage mais l'association n'en a pas l'usage. Le chauffage est composé de quelques convecteurs. La production d'eau chaude est assurée par un ballon.

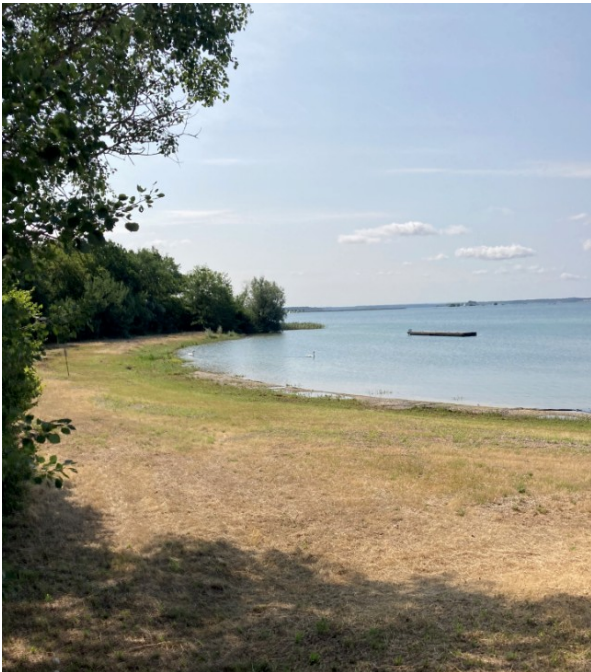
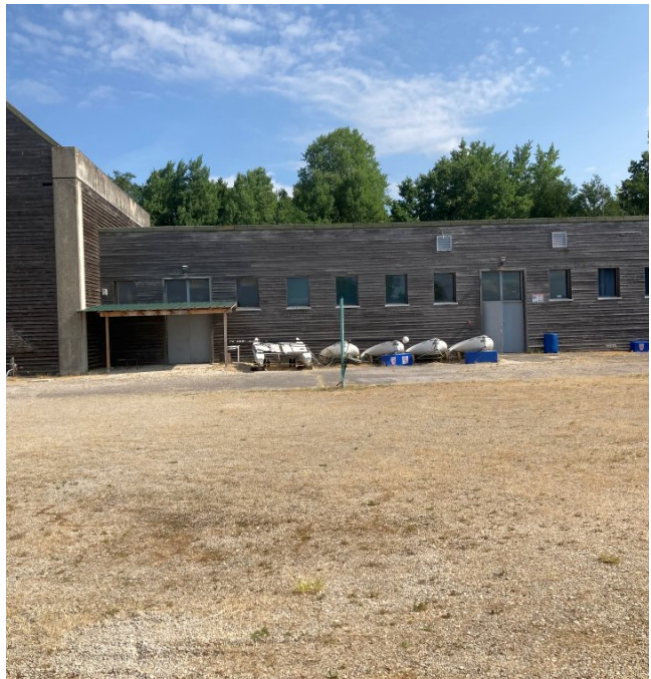
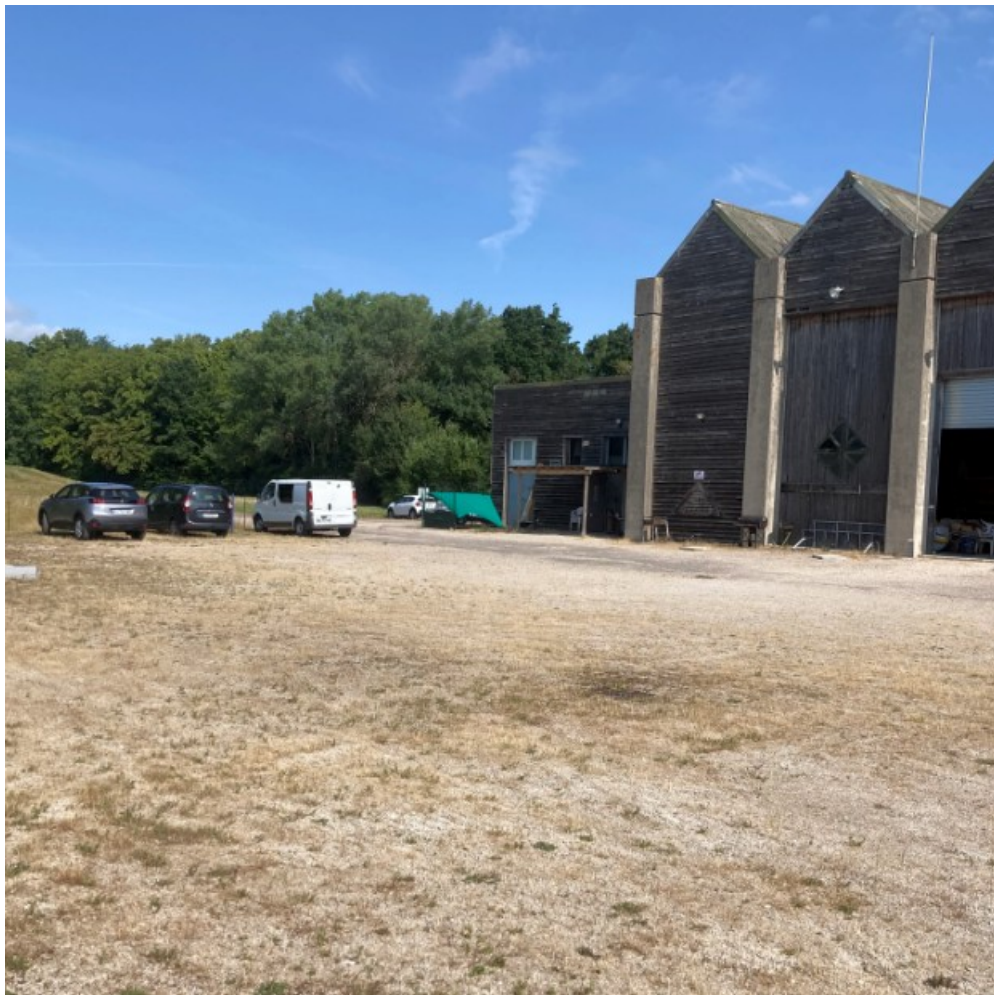
-la forme d'une vaste esplanade susceptible d'accueillir les voiliers avant et après la mise à l'eau.
C'est une liaison entre la plage, le quai et les bâtiments

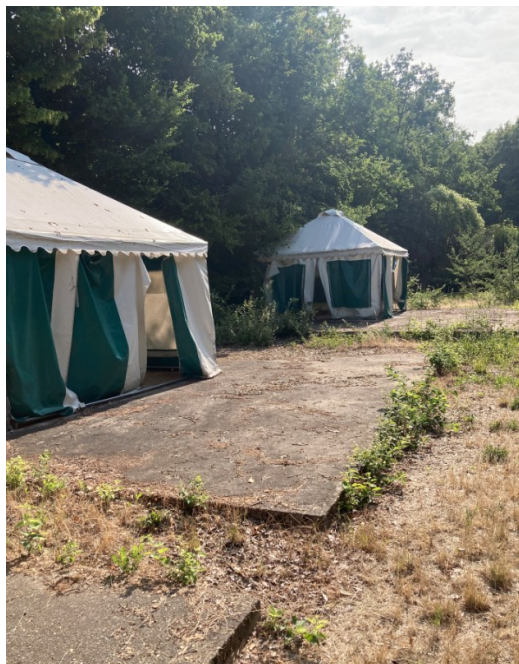
-Au sud de l'aile Sud , une bande d'environ 20 m de large permet l'installation de structure éphémère ou durable. Des emplacements bétonnés y ont été aménagés.

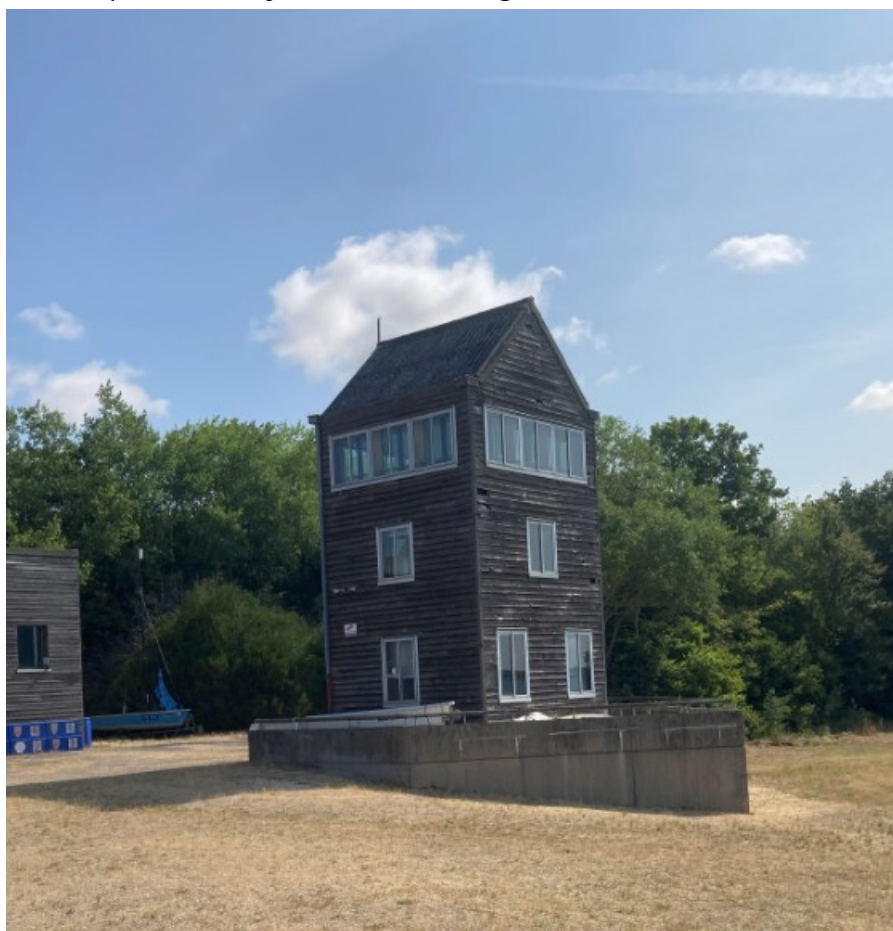
La tour de surveillance

Il s'agit d'une tour de deux étages construite selon le même code que le reste des bâtiments permettant l'observation du lac et des alentours à 360°.

Elle a été élevée sur une plateforme jouant le rôle de glacis contre les avancés du lac.

Elle est vitrée pour protéger les observateurs du vent, du froid et de la pluie. Elle bénéficie d'une double huisserie afin d'atténuer l'impact des éléments. Elle dispose d'une alimentation électrique et du chauffage. Elle sert actuellement de bureau au Rez-de-chaussée et de salle d'archive aux étages.

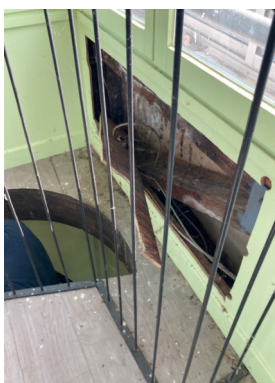
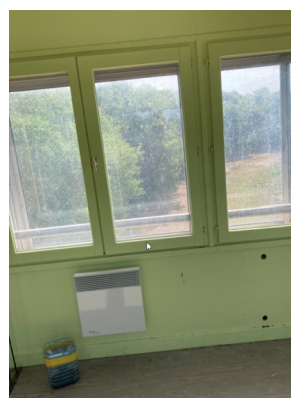
Les étages sont desservis par un étroit escalier en colimaçon.

L'état général ne présente aucun désordre. Certains éléments intérieurs ont besoin d'être rénovés.

La surface de chaque plateau constituant un niveau est d'environ 18 m² hors escalier soit **54 m²** disponibles.

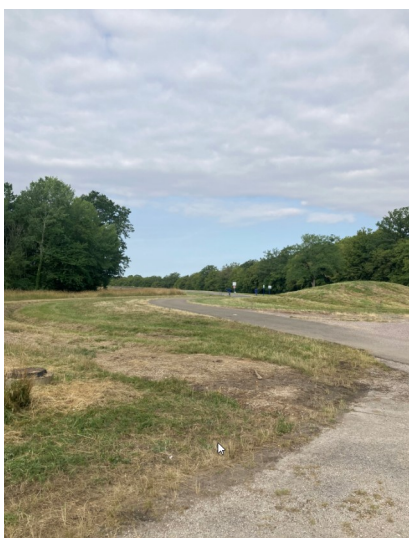
Il s'agit d'une maison séparée du reste de l'ensemble par le chemin d'accès. Ce dernier permet de longer le littoral.

Il s'agit d'une maison de plain-pied au toit monoplan en fibrociment .

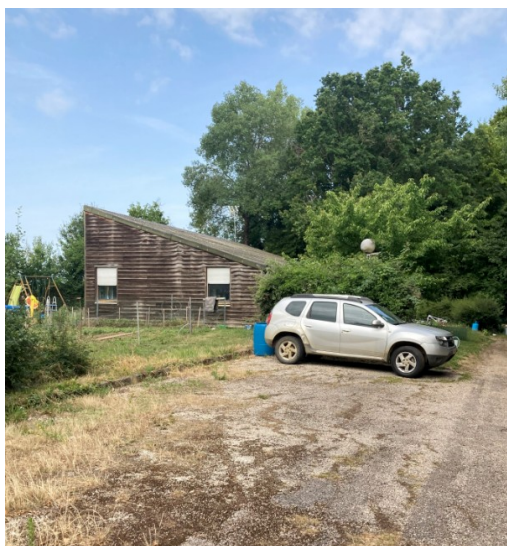
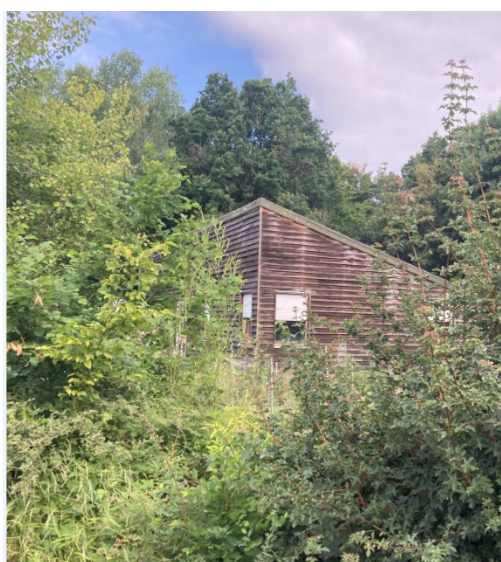
Elle reprend les mêmes codes que le reste de l'ensemble, structure béton et bardage bois.

Le bardage doit à terme être remplacé.

Dans quelques années, il sera probablement nécessaire de rénover le bardage. A cette occasion, le renforcement de l'isolation sera à envisager pour correspondre aux nouvelles normes environnementales.
